## **Manutenzione di reti idriche**

### **COLLARE DI RIPARAZIONE A UN BULLONE**

<b>SCHEMA TECNICA</b> <b>Manutenzione di reti idriche</b> <b>COLLARE DI RIPARAZIONE A UN BULLONE</b>	
--	--	--

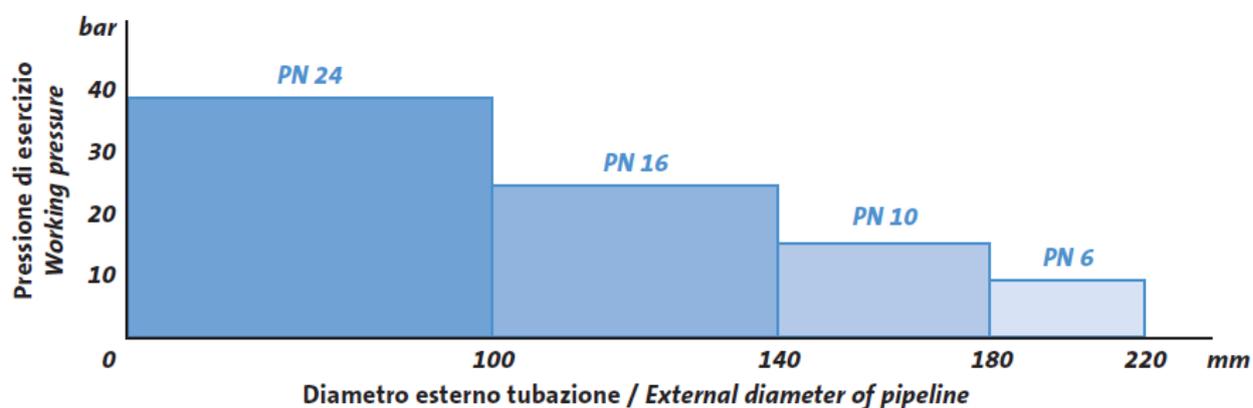
Per quanto riguarda le condizioni di esercizio dei collari si riporta di seguito il Diagramma Diametro esterno tubazione/Pressione di esercizio:

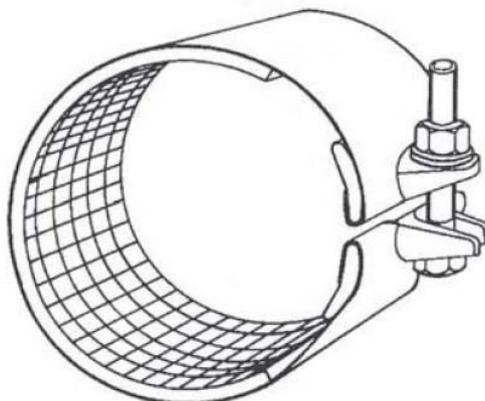
## 2.2 Dimensioni e masse

DE tubazione mm	Peso kg
21-25	0,30
26-30	0,30
29-33	0,30
33-37	0,30
38-42	0,30
42-45	0,35
44-48	0,35
48-51	0,35
50-54	0,35
55-60	0,35
60-64	0,50
65-69	0,50
69-73	0,50
71-76	0,50
76-82	0,50
82-87	0,55
87-93	0,55
94-100	0,55
99-104	0,60
105-111	0,60
112-118	0,60
120-126	0,70
126-131	0,70
131-136	0,75
139-145	0,75
156-162	0,75
167-173	0,80
173-179	0,80
217-223	0,90
223-229	0,90

Dimensioni in mm / Massa in kg
